**José Pedro Monteiro  
Ponces Rodrigues de  
Carvalho**

**Caracterização Material e Construtiva de Edifícios de  
Adobe em Aveiro**

Dissertação apresentada à Universidade de Aveiro para cumprimento dos requisitos necessários à obtenção do grau de Mestre em Engenharia Civil, realizada sob a orientação científica do Doutor Humberto Salazar Amorim Varum, Professor Associado com Agregação do Departamento de Engenharia Civil da Universidade de Aveiro e do Doutor Aníbal Guimarães da Costa, Professor Catedrático do Departamento de Engenharia Civil da Universidade de Aveiro.

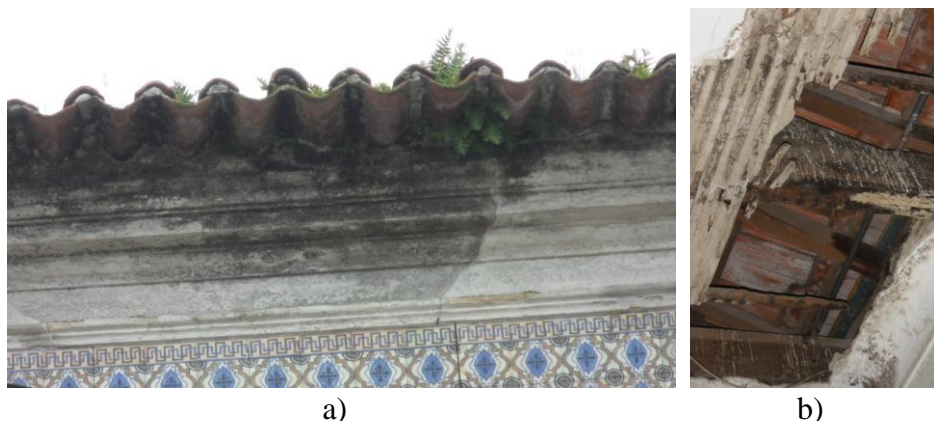
As patologias mais identificadas na cobertura e no respectivo revestimento prendem-se com o envelhecimento/degradação dos materiais estruturais e não estruturais, assim como com a presença de infiltrações de água, condensações interiores, telhas partidas e acumulação de vegetação, musgos e bolores, Figura 2.5 a). Classificou-se o estado de conservação do revestimento da cobertura com '2', e não se atribuiu classificação à estrutura de suporte, uma vez que se consegue observar muito pouco da mesma.

Figura 2.5. Exemplos de patologias na cobertura do edifício H\_028: a) no revestimento exterior; b) nos elementos estruturais.

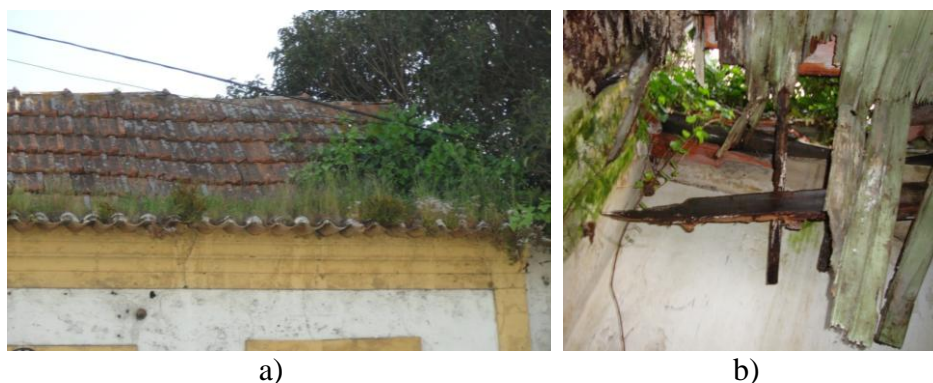
No edifício H\_029 não foi possível visualizar o número de águas da cobertura, nem se observa a existência de caleiras. Por sua vez, verifica-se a existência de um beirado com cerca de 45 cm, Figura 2.6 a). A cobertura deste edifício encontra-se revestida por telha Marselha.

Figura 2.6. Exemplos de patologias na cobertura do edifício H\_029: a) no revestimento exterior; b) nos elementos estruturais.

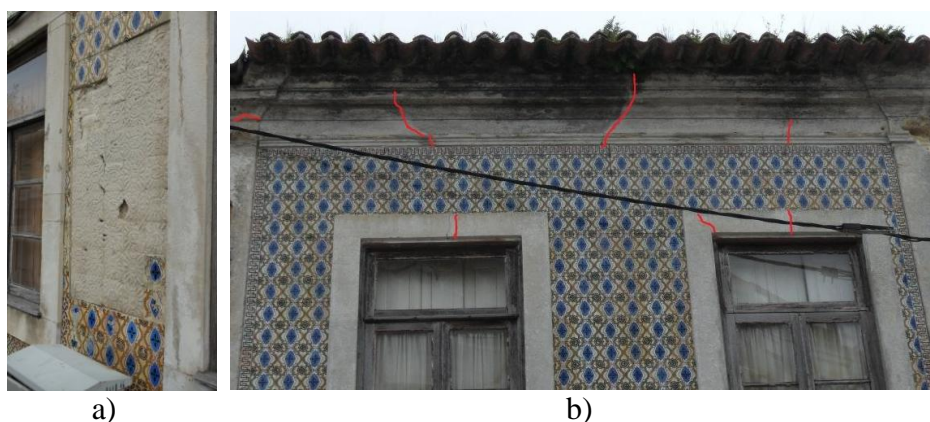
Na parede da fachada principal verifica-se a existência de um padrão de fissuração com concentração no topo (na cimalha), e uniformemente distribuída em largura. Estas fissuras têm uma orientação essencialmente vertical. Além disto, verifica-se também concentração de fissuras em aberturas com uma orientação essencialmente vertical. Estas fissurações devem-se, possivelmente, a concentrações de tensões nas zonas da cimalha e das aberturas. Nesta parede, observa-se também a existência de humidade ascensional, escorrências, condensações superficiais, envelhecimento dos materiais, destacamento e queda do revestimento, sujidade, musgos e bolores, Figura 2.7.

Figura 2.7. Exemplos de patologias existentes na fachada principal do edifício H\_028.

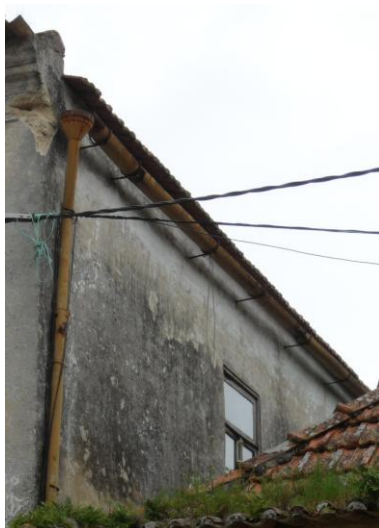
Figura 2.8. Paredes da fachada lateral direita do edifício H\_028.

Na parede da fachada lateral direita observa-se a existência de fissuração com orientação vertical na ligação à parede da fachada principal. Esta fissuração deve-se, possivelmente, a movimentos da fachada principal para fora do plano. Nesta parede observa-se também a existência de escorrências, condensações superficiais, envelhecimento dos materiais, destacamento e queda do revestimento, descascamento da tinta, sujeidade, musgos e bolores, Figura 2.8.

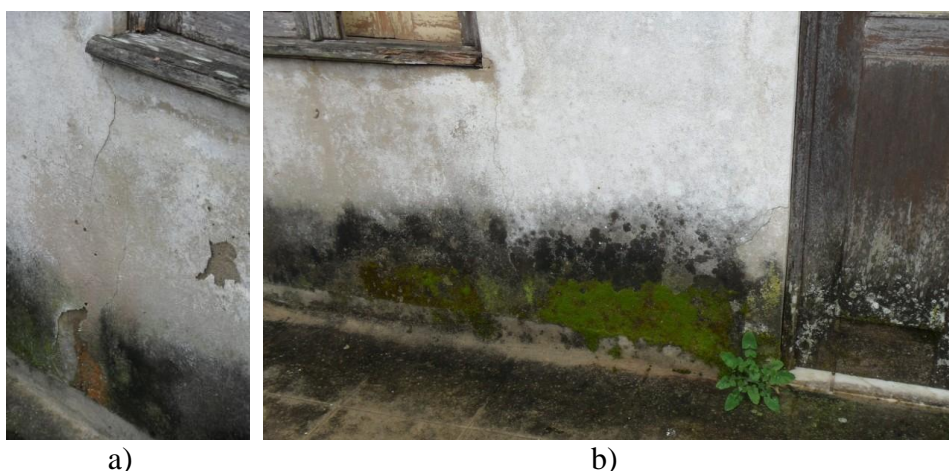
Na parede da fachada lateral esquerda apenas se observou fissuração em aberturas, sem um padrão específico, Figura 2.9 a). Estas fissuras devem-se, possivelmente, a concentração de tensões. Além destas patologias, observa-se também a existência de escorrências, condensações superficiais, envelhecimento de materiais, descascamento de tinta, sujeidade, musgos e bolores, Figura 2.9 b).

Figura 2.9. Exemplos de patologias existentes na fachada lateral esquerda do edifício H\_028.

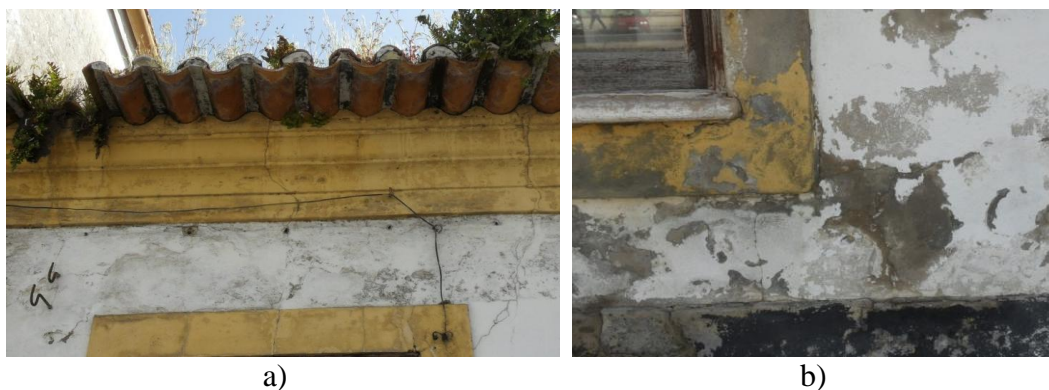
Figura 2.10. Exemplos de patologias existentes na fachada principal do edifício H\_029.

Na parede da fachada principal verifica-se a existência de fissuração essencialmente concentrada na zona superior (cimalha), com orientação vertical, e junto às aberturas, com orientação vertical e horizontal, Figura 2.10. Verifica-se também alguma fissuração com orientação essencialmente vertical na zona abaixo das aberturas correspondentes às janelas. Estas patologias devem-se, possivelmente, a concentração de tensões, retracção do revestimento, e à inadaptabilidade e incompatibilidade entre o suporte e o revestimento em argamassa de cimento, Figura 2.10 a).

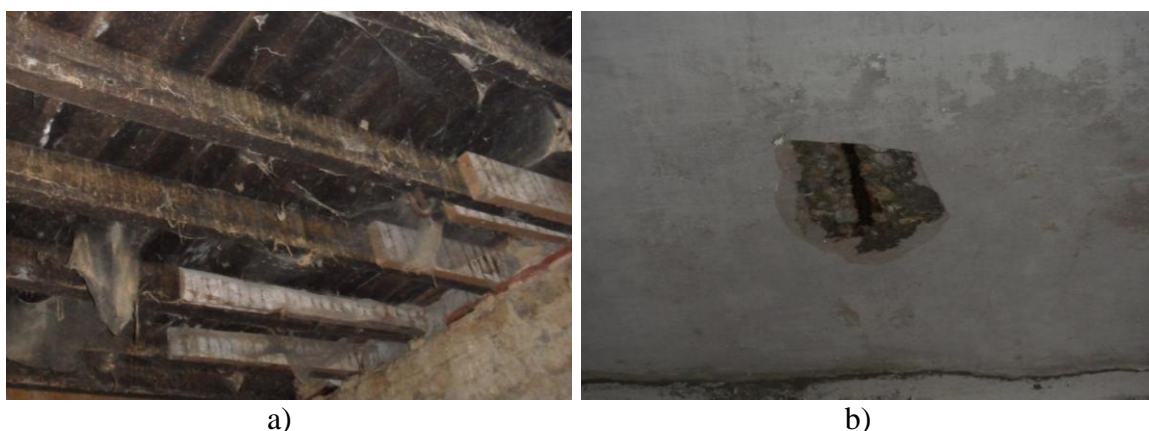
Nos barrotes visíveis observa-se envelhecimento dos materiais, apodrecimento por humidade e a presença de ataques biológicos, Figura 2.11 a). Além destas patologias existentes na estrutura de suporte, verifica-se também a fragilização de ligações e a existência de destacamento de armadura na laje de betão armado respeitante à zona da cozinha, Figura 2.11 b). Tendo em conta estas patologias, a estrutura de suporte respeitante ao edifício H\_028 foi classificada com '2'.

Figura 2.11. a) Patologias presentes nos barrotes que suportam o primeiro piso (edifício H\_028); b) destacamento do recobrimento com corrosão da armadura na laje de betão armado da cozinha (edifício H\_028).

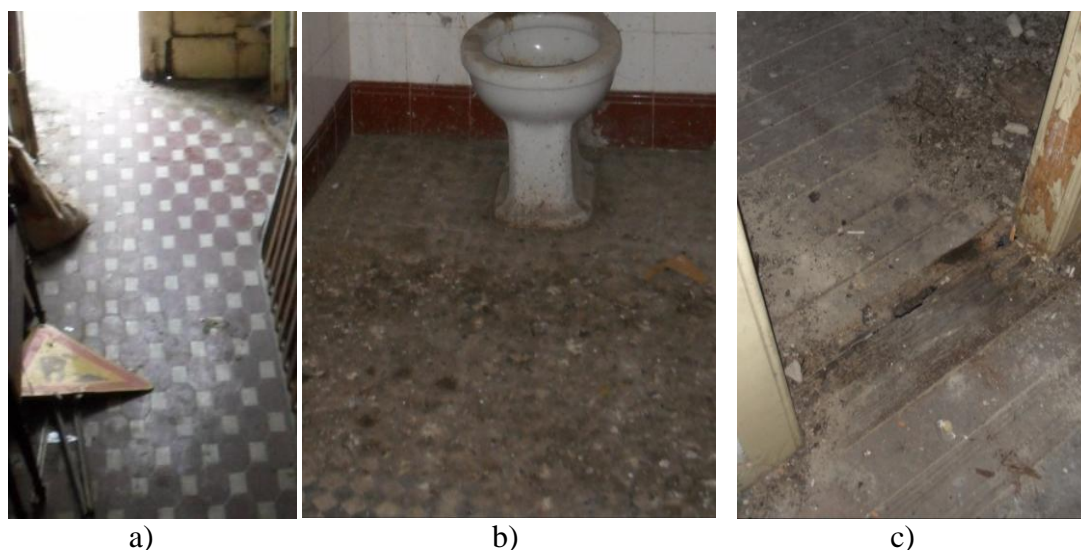
Figura 2.12. Revestimentos dos pavimentos do edifício H\_028: a) com mosaico hidráulico no hall de entrada (piso térreo); b) com mosaico hidráulico na instalação sanitária (primeiro piso); c) com madeira nos restantes compartimentos do primeiro piso.

Nos revestimentos do piso térreo, tanto nos mosaicos hidráulicos como na betonilha, verifica-se a existência de desgaste e envelhecimento dos materiais. Nos soalhos de madeira existentes no primeiro piso, verifica-se a presença de ataques biológicos, envelhecimento da madeira, e fissuração do soalho, Figura 2.12 c), enquanto que nos mosaicos hidráulicos existentes no mesmo piso apenas se constata o envelhecimento dos materiais. Tendo em conta estas patologias, o estado de conservação dos revestimentos foi classificado com ‘3’ para o piso térreo, e com ‘1,5’ para o primeiro piso.

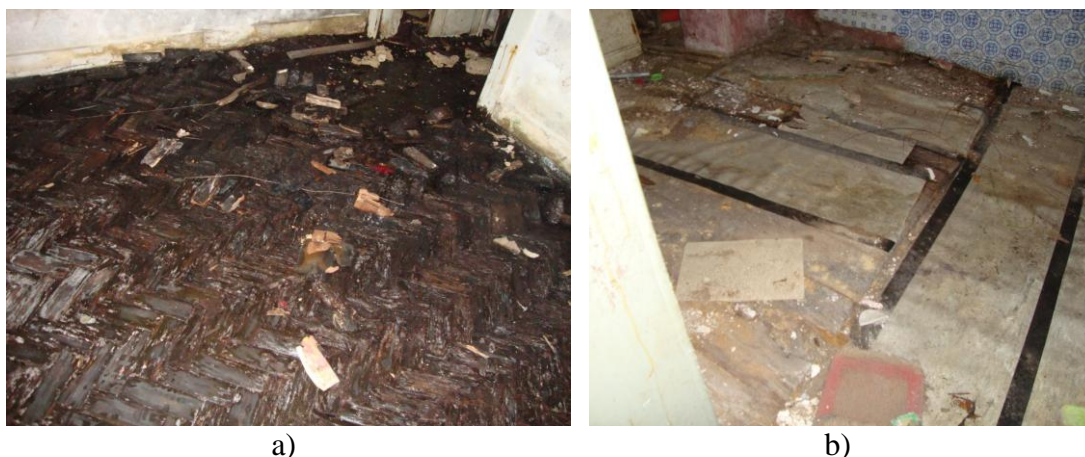
Figura 2.13. Revestimentos dos pavimentos do edifício H\_029: a) em taco colado de madeira; b) em soalho e betonilha, sob tela plástica, na cozinha.

algumas zonas, e por betonilha noutras zonas, e sobre os quais foi colocada uma tela plástica, Figura 2.13 b). O revestimento de madeira encontra-se em muito mau estado de conservação, devido, em grande parte, à acção de água entrada pela cobertura (apodrecimento por humidade). Além disto, verifica-se também a ocorrência de ataques biológicos, fissuração e envelhecimento dos materiais. Relativamente à betonilha existente na cozinha (compartimento 7) é de notar o desgaste e envelhecimento da mesma. Tendo em conta a severidade das patologias existentes, o estado de conservação dos revestimentos foi classificado com '1'.

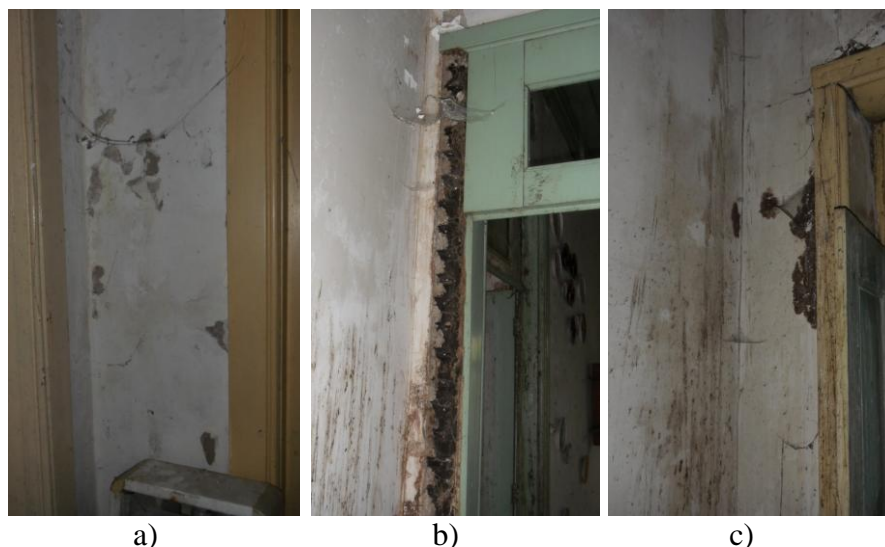
Nas paredes do piso térreo verifica-se a presença de manchas de humidade, danificação dos materiais, escorrências, fissuração e fragilização da ligação das paredes à restante estrutura, Figura 2.15 a). No piso superior, além das patologias referidas atrás, observa-se também a presença de bolores e descasque de tinta, Figuras 2.15 b) e 2.15 c). O estado de conservação do revestimento das paredes foi classificado com ‘3’ para as paredes do piso térreo e com ‘2,5’ para as paredes do 1º piso.

Figura 2.15. Patologias em paredes interiores do edifício H\_028: a) paredes em adobe do piso térreo; b) paredes em tabique do primeiro piso; c) paredes em adobe do primeiro piso.

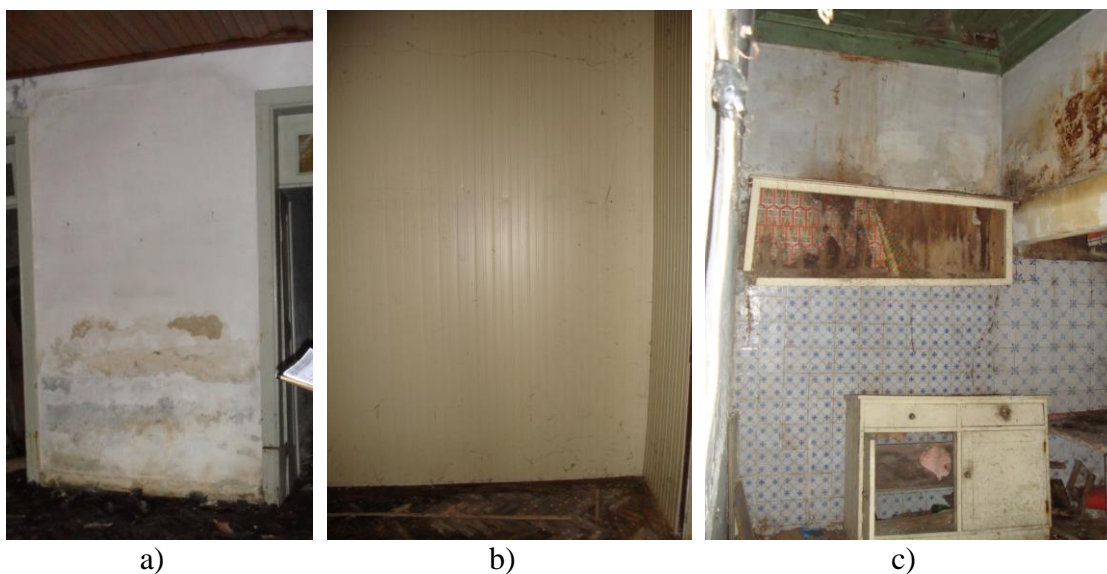
Figura 2.16. Paredes interiores do edifício H\_029: a) hall de entrada (compartimento 1); b) compartimento à direita da entrada (compartimento 2); c) cozinha (compartimento 7).

Nestas paredes, Figura 2.16, observou-se a existência de manchas de humidade e de sujidade, bolores, descasque de tinta, queda do reboco, danificação dos materiais, escorrências, fissuras e fragilização da ligação das paredes à restante estrutura. O estado de conservação dos revestimentos destas paredes foi classificado com ‘1,5’.

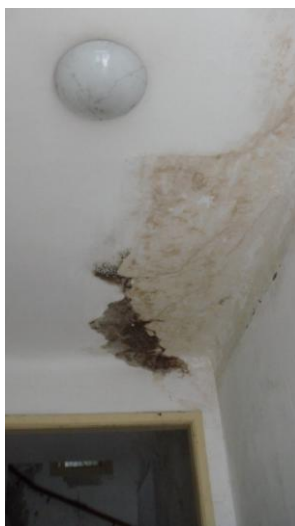
No tecto do piso térreo observa-se a existência de manchas de humidade, bolores, danificação das madeiras, fissuração e envelhecimento dos materiais, Figura 2.17.

Figura 2.17. Patologias visíveis no tecto do piso térreo do edifício H\_028.

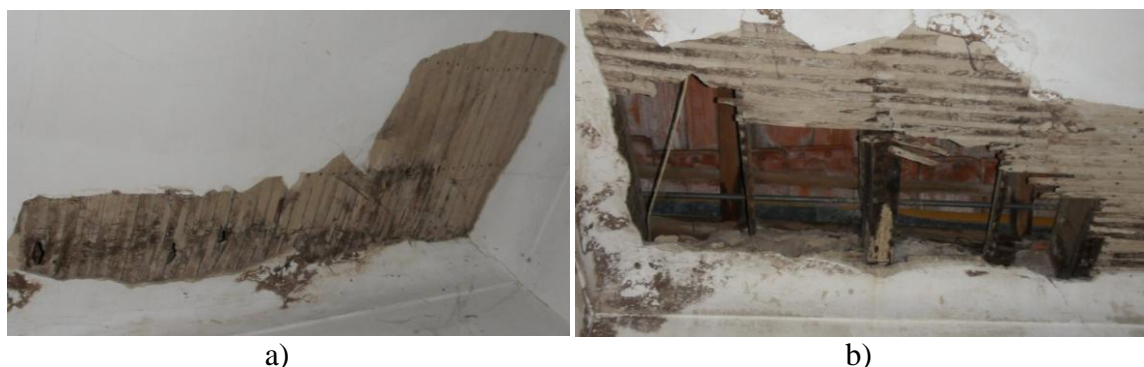
possível observar o ripado de madeira que serve de suporte ao estuque de tecto, Figura 2.18 a), assim como também é possível verificar, em algumas zonas, a falta deste, Figura 2.18 b). Tendo em conta estas anomalias, classificou-se o estado de conservação de todos os tectos do piso térreo com '2,5'. Para os tectos do primeiro piso, atribuiu-se '4' aos de madeira e '2' aos restantes.

Figura 2.18. Algumas patologias visíveis no tecto do primeiro piso do edifício H\_028.

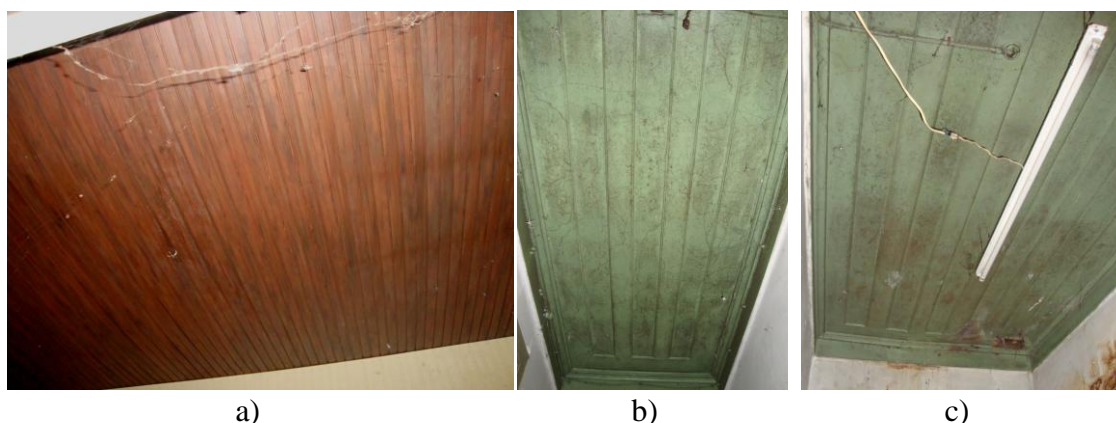
Figura 2.19. Tectos do edifício H\_029: a) compartimento à direita da entrada (compartimento 2); b) comunicação horizontal (compartimento 4); c) cozinha (compartimento 7).

Os tectos do edifício H\_029 são em madeira, Figura 2.19. Tendo em conta as patologias presentes nestes tectos, tais como manchas de humidade, manchas de sujidade, bolores, danificação e envelhecimento das madeiras, classificou-se o seu estado de conservação com '3'. Além destas anomalias, no compartimento contíguo (à direita) à comunicação horizontal (compartimento 5), observa-se a inexistência de uma parte da cobertura, Figura 2.20, o que provoca diversos problemas relacionados com a entrada da água tanto para as paredes, como para o pavimento do compartimento. Ao estado de conservação do tecto deste último espaço atribuiu-se a classificação de '1'.

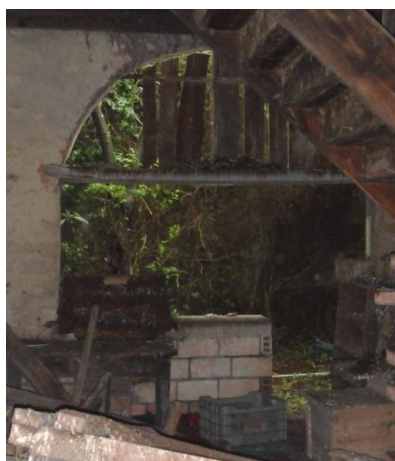
Figura 2.21. Arco existente no Edifício H\_028.

No edifício H\_028, na fachada posterior, no R/C da ala direita, verifica-se a existência de um vão com padieira em arco, Figura 2.21. Este é constituído por tijolo burro, e o seu vão é de aproximadamente 2,3 m. O estado de conservação deste arco foi classificado com ‘4’.

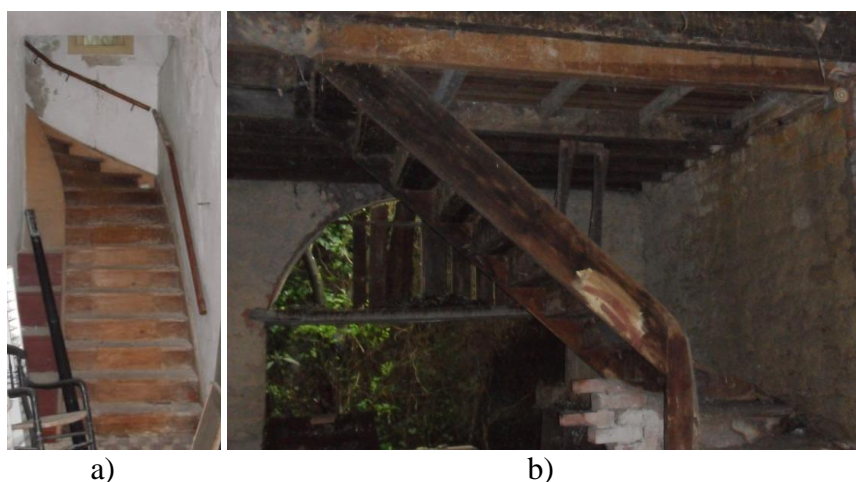
Figura 2.22. Escada na ala esquerda de H\_028; b) escada na ala direita de H\_028.

No edifício H\_028 existem duas escadas interiores em madeira, que fazem a ligação entre os dois pisos, estando uma localizada na ala esquerda do edifício e a outra na ala direita, Figura 2.22. Classificou-se o estado de conservação da primeira com ‘4’, e o da segunda, tendo em conta a sua degradação e apodrecimento devido à humidade, foi classificado com ‘2’.

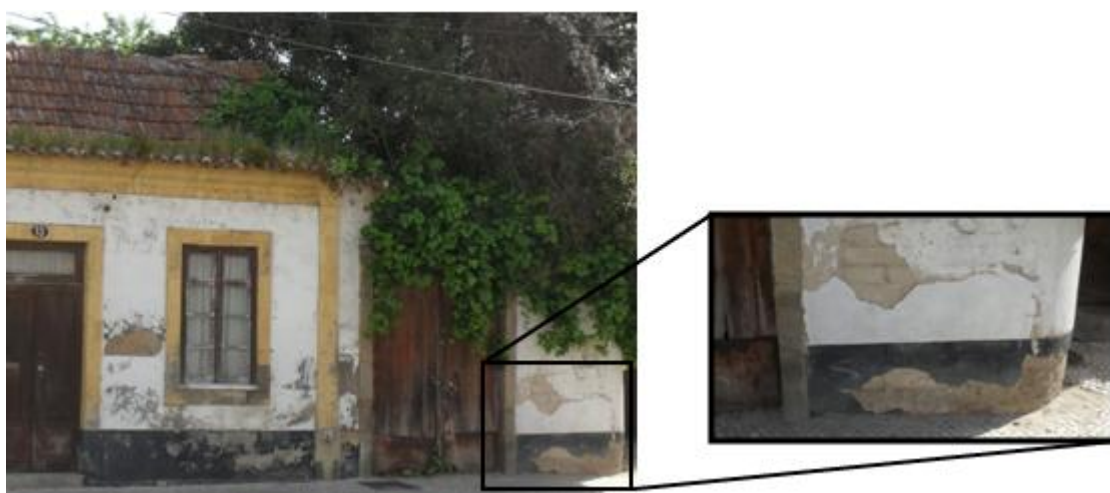
Figura 2.26. Pormenor das patologias presentes no muro do edifício H\_029.
